## Energikartläggning Upsala GK

Uppdragsnummer 4030187001

Uppsala 2015-01-29

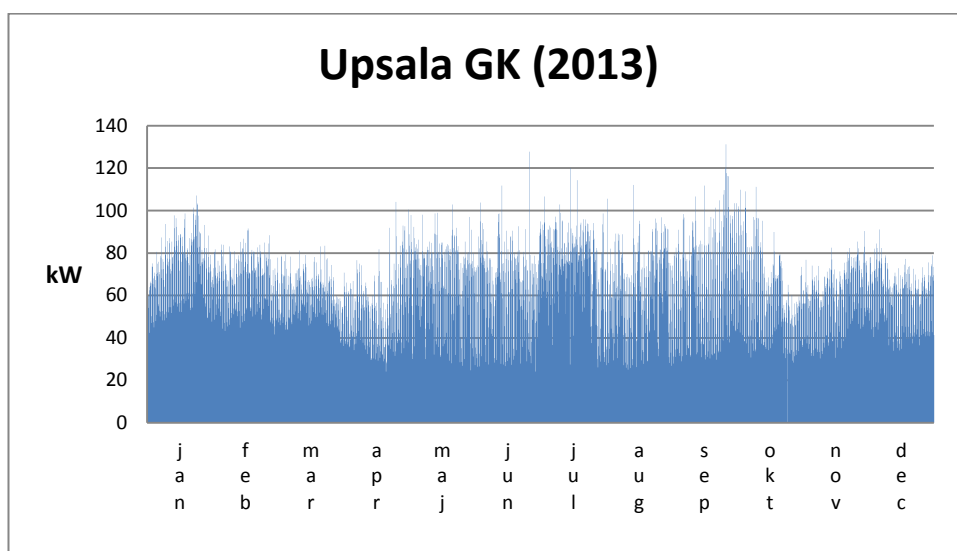
Figur 1. Elanvändning Upsala golfklubb år 2013, staplarna visar effektuttag per timme.

I Figur 1 kan det utläsas att elbehovet är högre under sommarhalvåret då golfverksamheten är i full drift. Det kan också utläsas att elbehovet under vinterhalvåret är relativt högt trots att aktiviteten i verksamheten då är låg. Detta beror till stor del på de elvärmda radiatorerna som värmer byggnaderna

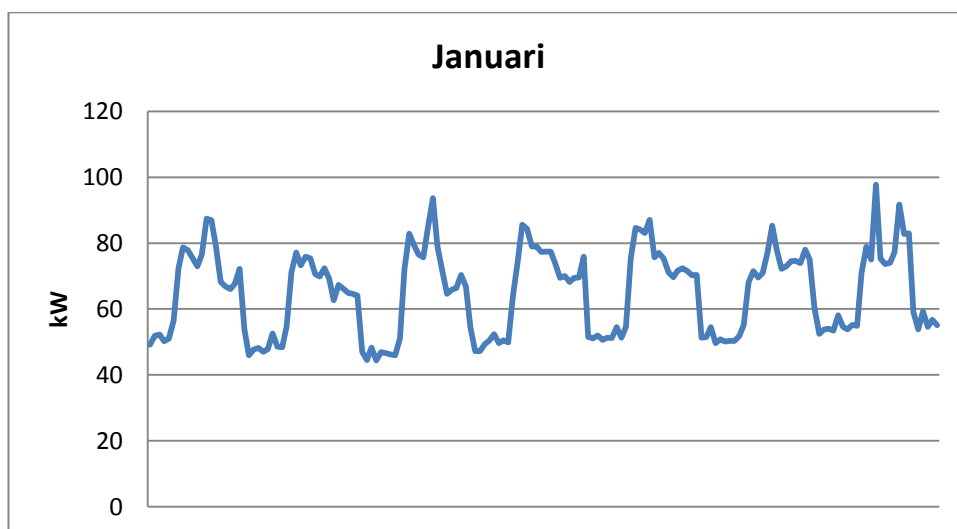
Figur 2. Effektuttag under en vecka i januari 2013.

Ur Figur 2 kan utläsas att det finns en baslast nattetid på omkring 50 kW i januari. Lasten peakar runt lunch varje dag och har då ett värde på omkring 80 kW. Baslasten utgörs främst av elradiatorer och på dagarna står belysning och utrustning för den ökade effekten.

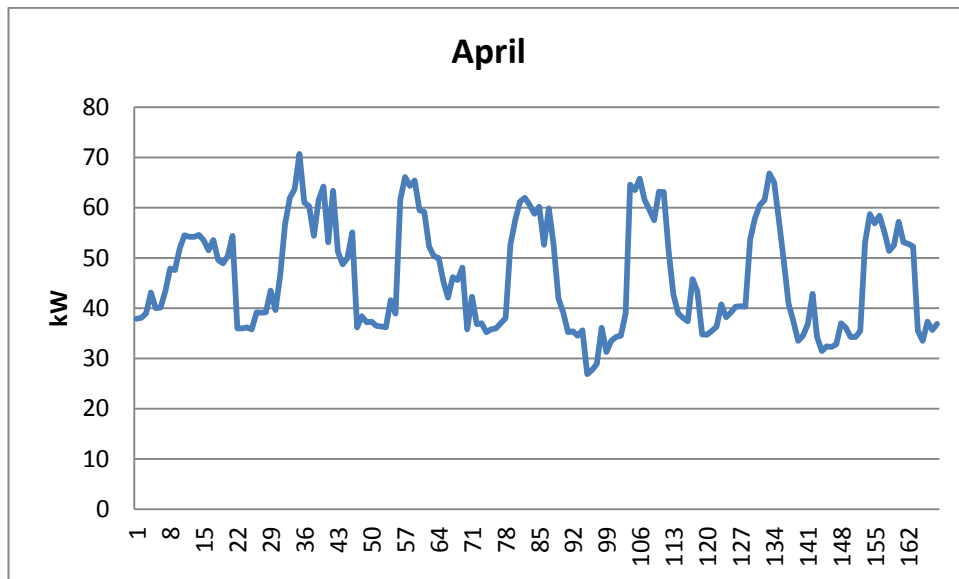
Figur 3. Effektuttag under en vecka i april 2013.

I Figur 3 ses en baslast på omkring 35 kW nattetid för april månad. Dagtid uppgår lasten till omkring 60 kW. Lastfördelningen är här lika som för vinterfallet men med mindre effekt på elradiatorerna eftersom utomhustemperaturen är lägre. Säsongen är inte igång för fullt vilket minskar det totala effektuttaget.

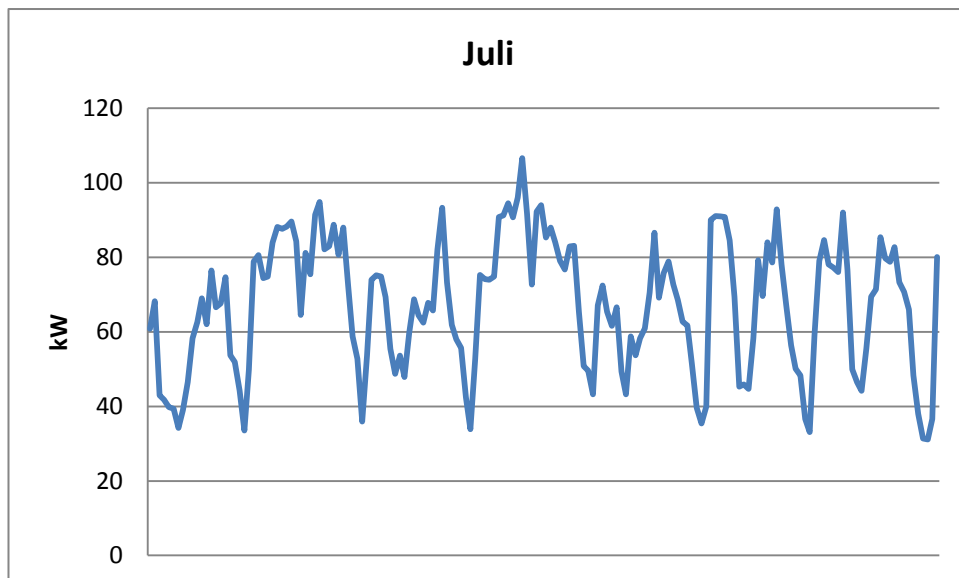
Figur 4. Effektuttag under en vecka i juli 2013.

Lasten under juli månad är mer komplex vilket kan ses i Figur 4. Det finns en baslast på omkring 40 kW. Lasten uppgår till omkring 90 kW (vid ett tillfälle över 100 kW). Detta sker även under nattetid vilket har sin förklaring i att bevattning av banorna i regel sker under natten.

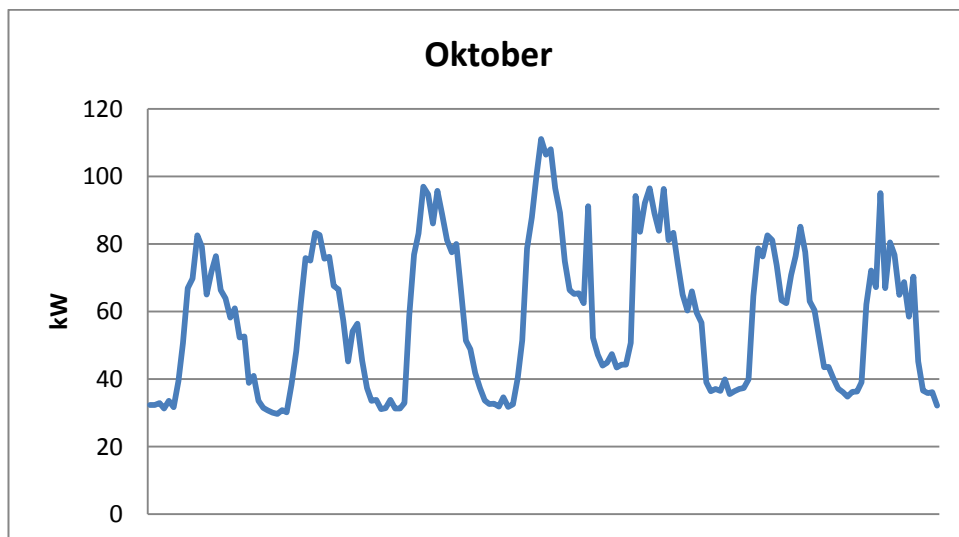
Figur 5. Effektuttag under en vecka i oktober 2013.

I Figur 5 kan det ses att baslasten ligger på omkring 40 kW och uppgår till mellan 80 och 110 kW under dagtid. Här gäller samma resonemang som för effektuttaget i april.

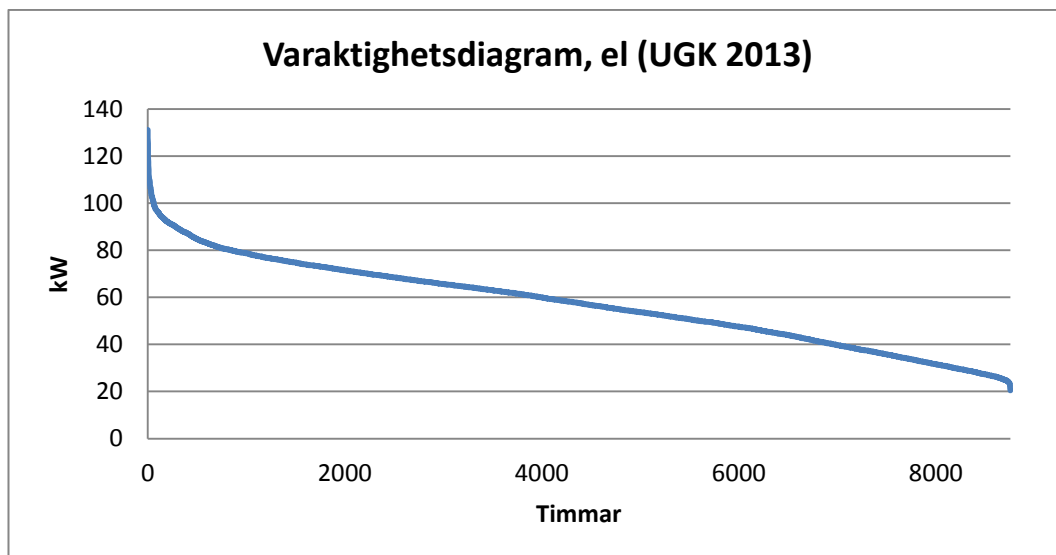
Figur 6. Varaktighetsdiagram för eleffekten.

I Figur 6 redovisas ett varaktighetsdiagram över elanvändningen. Då Upsala GK har ett effektabonnemang bör höga effekttoppar undvikas eftersom det utgår en effektagift för

dessa toppar. Varaktighetsdiagrammet synliggör att det stora effektuttaget på ca 130 kW uppstår endast vid ett fåtal av årets timmar, att minska denna topp är önskvärt och ger en besparing i form av minskad effekttaxa.

Att se över driftscheman i syfte att undvika onödigt höga effektuttag som påverkar den fasta nätaavgiften kan vara fördelaktigt.

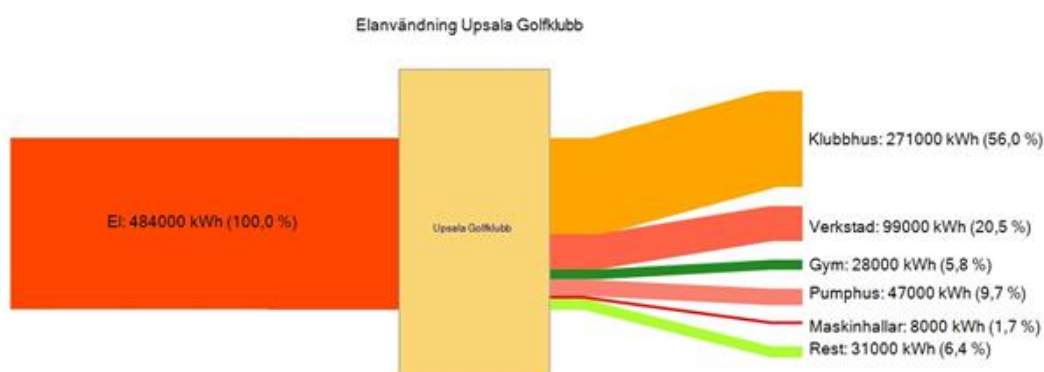
Figur 7. Årlig elanvändning per byggnad.

Ur Figur 7 kan det utläsas hur den årliga elanvändningen är uppdelad på verksamhetens olika byggnader. I restposten ingår bland annat uppvärmning av tappvarmvatten och elanvändning i kiosk.

Klubbhuset konsumerar omkring 270 000 kWh årligen vilket motsvarar ca 56 % av verksamhetens elanvändning. Verkstaden är den byggnad som konsumerar näst mest energi, nästan 100 000 kWh.

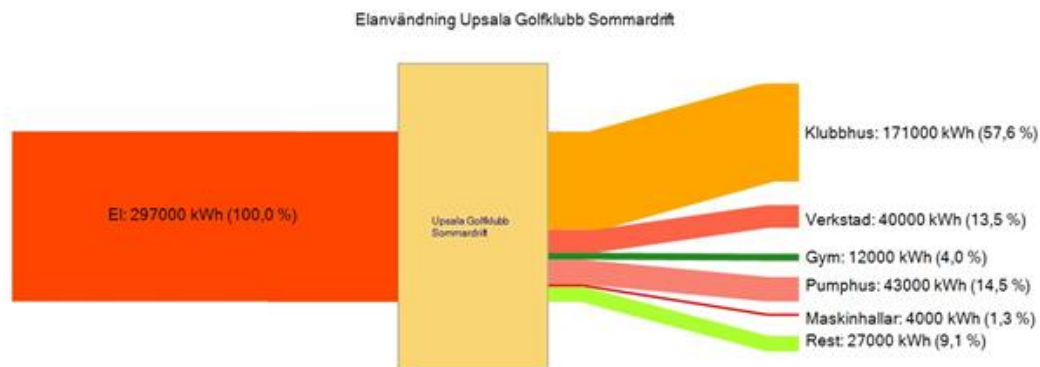
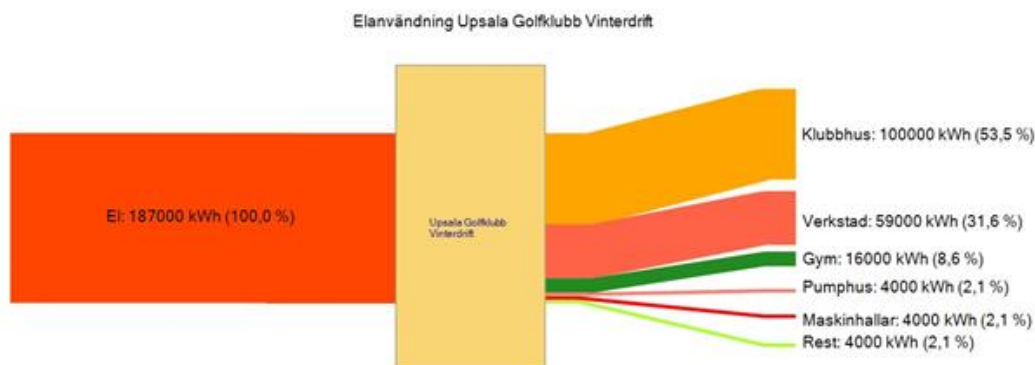
Figur 8. Elanvändning per byggnad under sommar drift.

Figur 9. Elanvändning per byggnad under vinter drift.

Från Figur 8 och 9 kan det utläsas att pumphuset konsumerar en relativt stor andel el (ca 14 %) vid sommar drift. Verkstaden och gymmet tar upp en större andel av el tillförseln vid vinter drift än vid sommar drift. Detta har sin förklaring i att dessa byggnader är uppvärmda vintertid.

Klubbhuset konsumerar i princip samma andel (53-57 %) både vid sommar- och vinter drift. Under vintern är det uppvärmning som utgör den största delen av elbehovet medan det under sommaren är utrustning som konsumerar mest el.

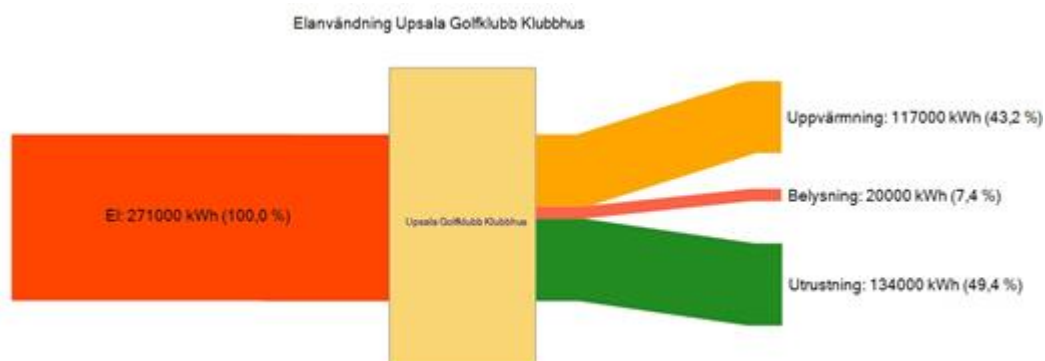
Figur 10. Årlig elanvändning i klubbhus per användningsområde.

Ungefär 43 % av elanvändningen i klubbhuset går till uppvärmning. Belysning står för en relativt liten del av elanvändningen, mycket tack vare energisnål och närvarostyrd belysning i omklädningsrum och på toaletter. Utrustningen står för ungefär hälften av all el som konsumeras i klubbhuset. Elkrävande utrustning i köket som till exempel ugnar och stekbord har stor påverkan på detta.

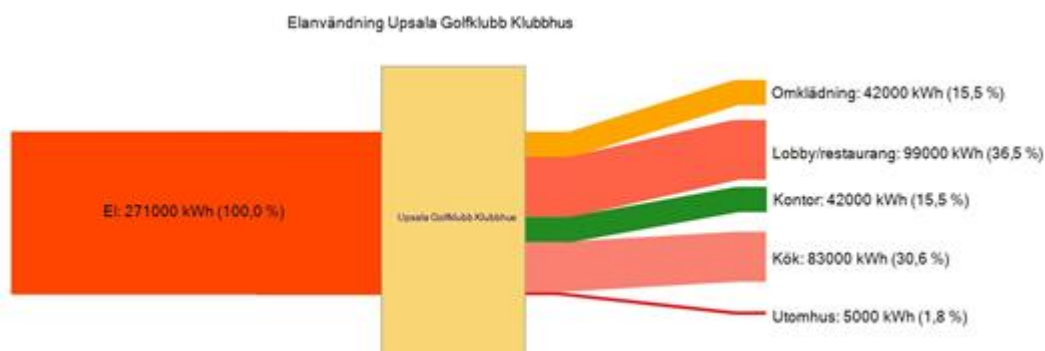
Figur 12. Årlig elanvändning i klubbhuset.

Ur Figur 12 kan det utläsas att köket använder drygt 30 % av elen som tillförs till klubbhuset. Lobby och restaurang använder tillsammans drygt 36 %. Omklädningsrum och kontor har lika stor elanvändning, 15 % vardera av klubbhusets elanvändning. Att omklädningsrummen har så pass hög användning beror till stor del av bastuaggregaten som tillsammans har en effekt på 29 kW.

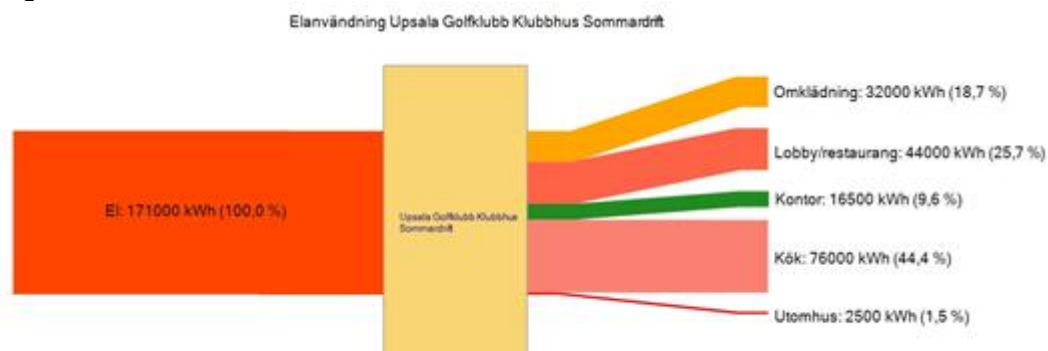
Figur 13. Elanvändning i klubbhuset under sommar drift.

Under sommar drift har köket den största elkonsumtionen och konsumerar omkring 44 % av den totala elanvändningen i klubbhuset.

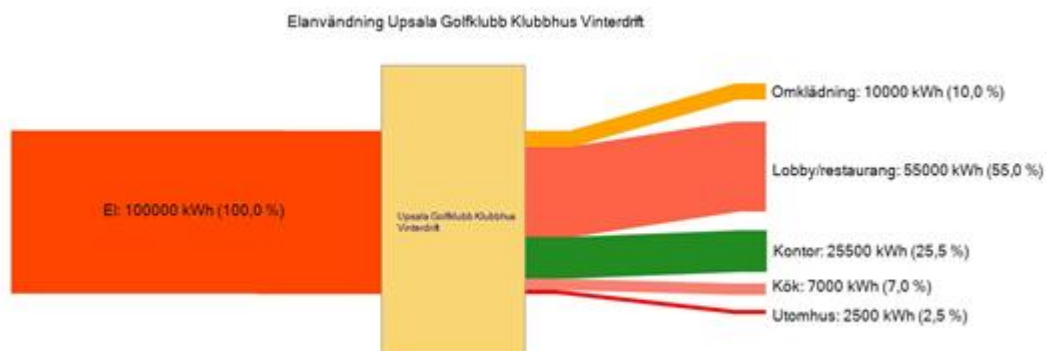
Figur 14. Elanvändning i klubbhuset under vinterdrift.

Under vinterdriftsperioden är lobby/restaurang och kontor de största elförbrukarna. Elen går då främst till uppvärmning av lokalerna.
